EKSPERTYZA TECHNICZNA

BRANŻA KONSTRUKCYJNA

POMIESZCZENIE KOTŁOWNI W BUDYNKU SSM „BIESZCZADNIK”

*PRZEBUDOWA POMIESZCZEŃ KOTŁOWNI W BUDYNKU SSM „BIESZCZADNIK”
CELEM ZMIANY SPOSOBU UŻYTKOWANIA NA POMIESZCZENIE MAGAZYNOWE DO
CELÓW OBRONNYCH ZARZĄDZANIA KRYZYSOWEGO*

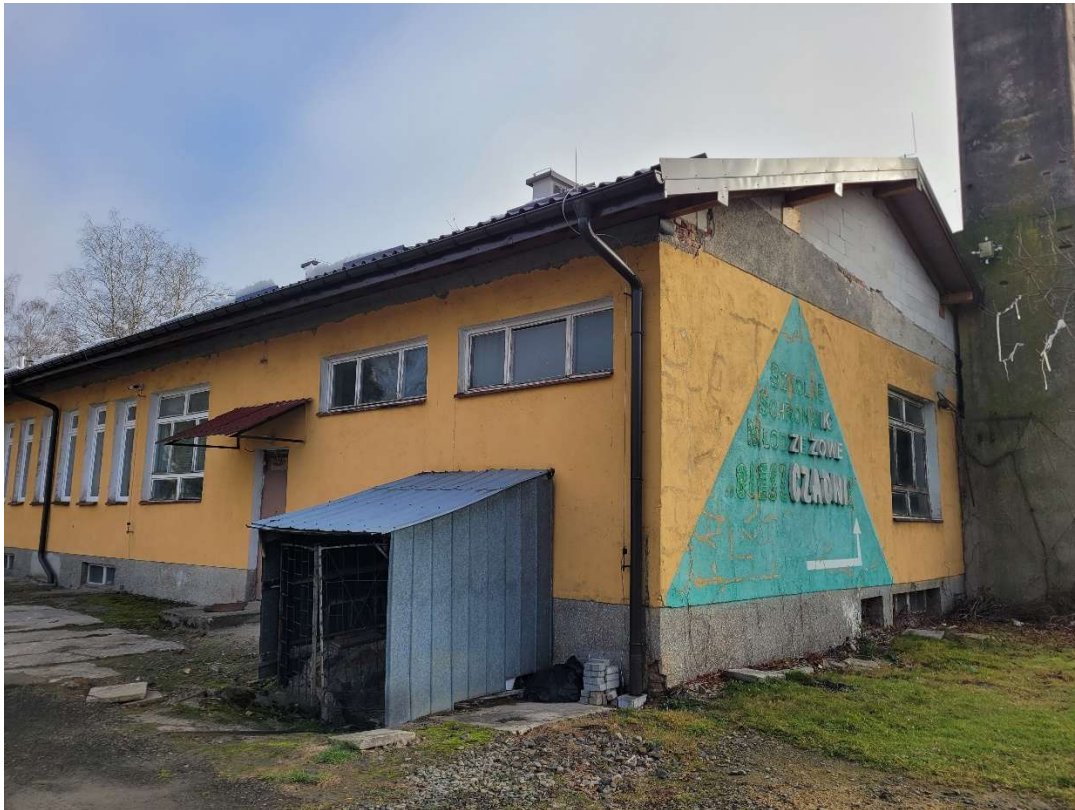
Rysunek 1

- Zdegradowana elewacja oraz drewniana stolarka okienna w postaci rys, pęknięć, odprysków farby oraz odbarwień spowodowana warunkami atmosferycznymi w postaci promieniowania UV, deszczu, mrozów, zawilgocenia – rys.1

- 10) Wykonać prace termoizolacyjne budynku (wymiana drewnianej zniszczonej stolarki okiennej, ścian zewnętrznych, ścian piwnic oraz ścian fundamentowych), w celu zminimalizowania wpływu mostków termicznych i przemarzania na warunki wilgotnościowe elementów nośnych
- 11) Nowoprojektowane przebiecia w ścianach nośnych zabezpieczać nadprożami stalowymi lub innymi prefabrykowanymi wg ilustracji na końcu opisu oraz zgodnie z proj. konstrukcyjnym
- 12) Nowoprojektowane ściany działowe wykonywać w systemie lekkim tj. gipsowo-kartonowe
- 13) Nowoprojektowane schody wykonywać w systemie lekkim tj. drewniane bądź stalowe
- 14) Wszelkie elementy więźby które są spróchniałe należy wymienić na równoważny element pod względem nośności lub mocniejszy.
- 15) Wszelkie niejasności oraz rozbieżności konsultować z autorem ekspertyzy

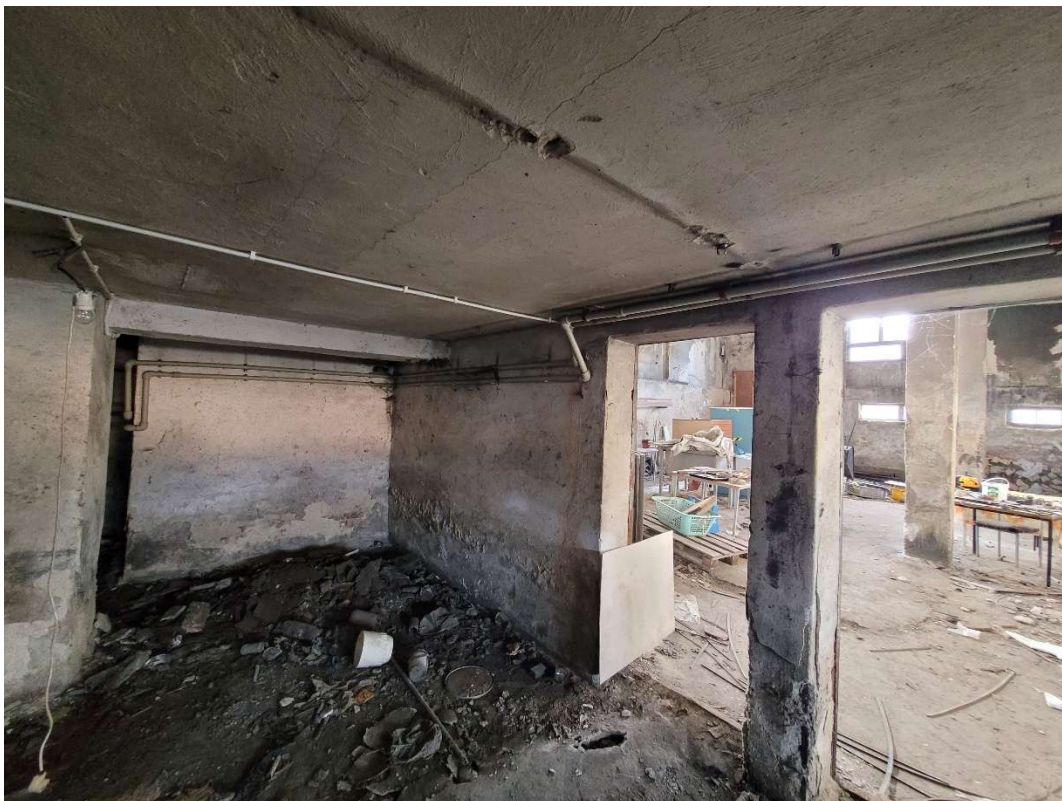
Rysunek 3

- Brak izolacji przeciwwilgociowej w ścianie oraz słupie w poziomie piwnicy oraz wykruszenia i pęknięcia elem. nośnych, a także destrukcja tynku z powodu nadmiernej wilgoci oraz osiadania budynku – rys. 3

- 1) Dokonać napraw w zawilgoconych miejscach ścian piwnic, polegających na odstonieciu do surowego muru, osuszeniu go i skutecznemu zaizolowaniu przez wodą i wilgocią

- 5) Zaleca się zaprojektować warstwy wykończeniowe stropu lekkie, tj. nowoprojektowane wylewki i posadzki o możliwie najmniejszym ciężarze
- 6) Wykonać izolację przeciwwilgociową podłóg oraz ścian w piwnicy w pomieszczeniach w których występują zawilgocenia

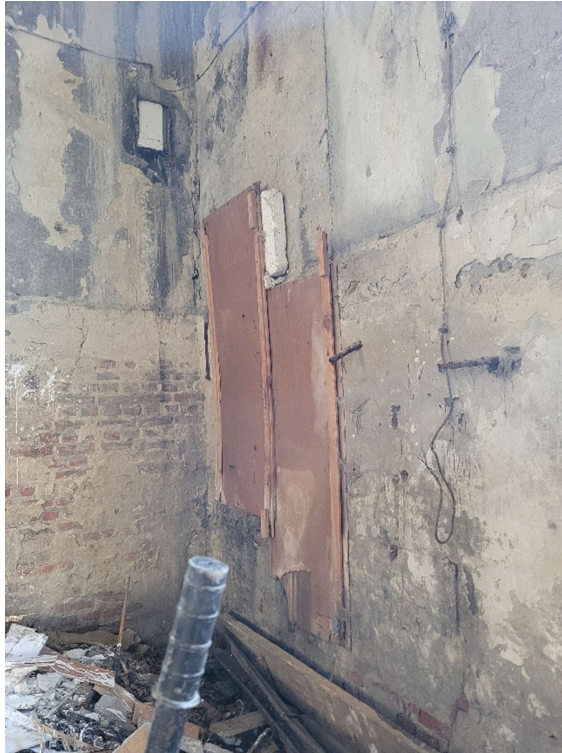
Rysunek 4

- Pozostały otwór przechodzący do komina na zewnątrz – rys. 4

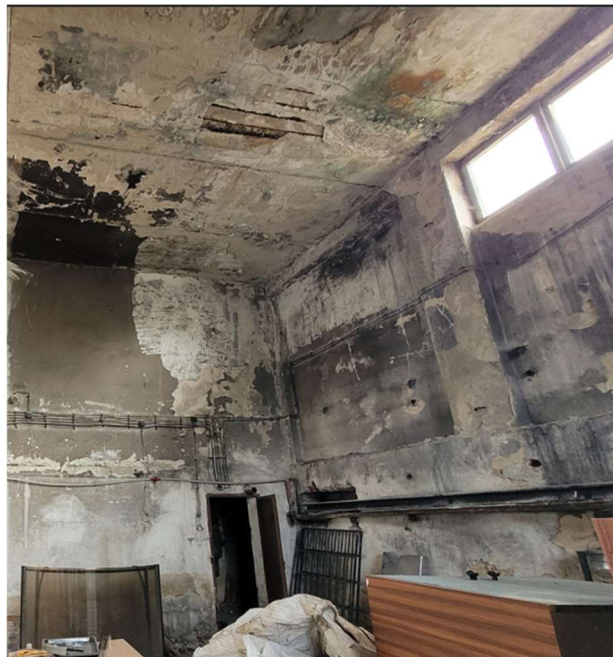
Rysunek 5

- Nadmierne zarysowanie, odpryski tynku oraz przebarwienia w stropie żelbetowym pod dachem spowodowane różnicą w nierównomiernym osiadaniu budynku, nadmiernym zginaniem płyty oraz nadmierną wilgocia – rys. 5

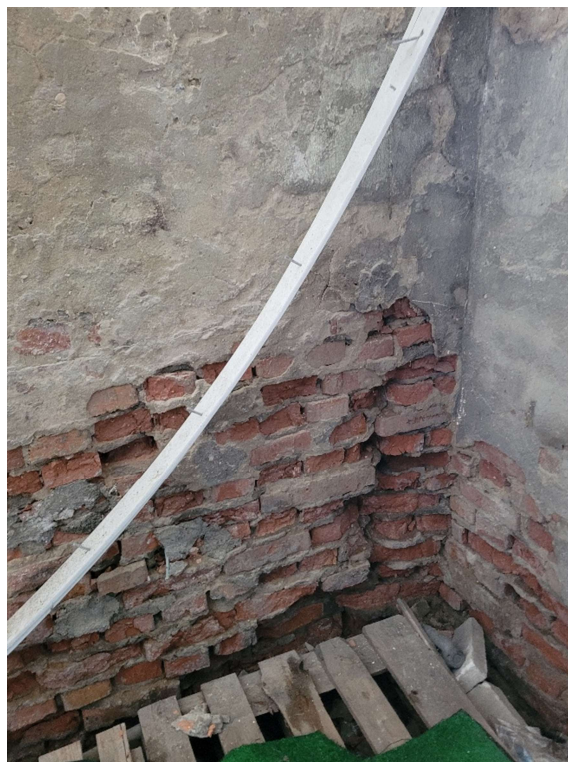
Rysunek 6

- Pęknięcia w tynku, ubytki w murze ściany zewnętrznej– rys. 6

- 9) Wszelkie zarysowania elementów murowych spiąć systemami naprawczymi, np. firmy Helibar lub rozwiązaniem równoważnym
