# KARTA REJESTRACYJNA TERENU, NA KTÓRYM WYSTĘPUJĄ RUCHY MASOWE ZIEMI

1 8 - 2 1 - 0 3 5 - 1 2 5 2 6 0

1. Miejscowość: <b>Manasterzec</b>	2. Gmina: <b>Lesko obszar wiejski</b>	3. Powiat: <b>leski</b>	4. Województwo: <b>podkarpackie</b>
5. Numer ewidencyjny działek:			
6. Mapa topograficzna 1 : 10 000: <b>M-34-93-B-c-4</b>	7. Arkusz SMGP 1:50 000: <b>M-34-93-B Tyrawa Wołoska (1042)</b>	8. Współrzędne płaskie prostokątne: <b>X: 189818.0 Y: 741068.0</b>	
9. Kraina geograficzna: <b>Obniżenie Sanockie Słonne Góry</b>		10. Jednostka tektoniczna: <b>Jednostka śląska</b>	11. Zlewnia: <b>San</b>
12. Inne dane lokalizacyjne: <b>Osuwisko zlokalizowane jest na wzniesieniu naprzeciwko góry Sobień. Przez dolną część osuwiska przebiega droga powiatowa nr 2227R Załuż – Lesko.</b>

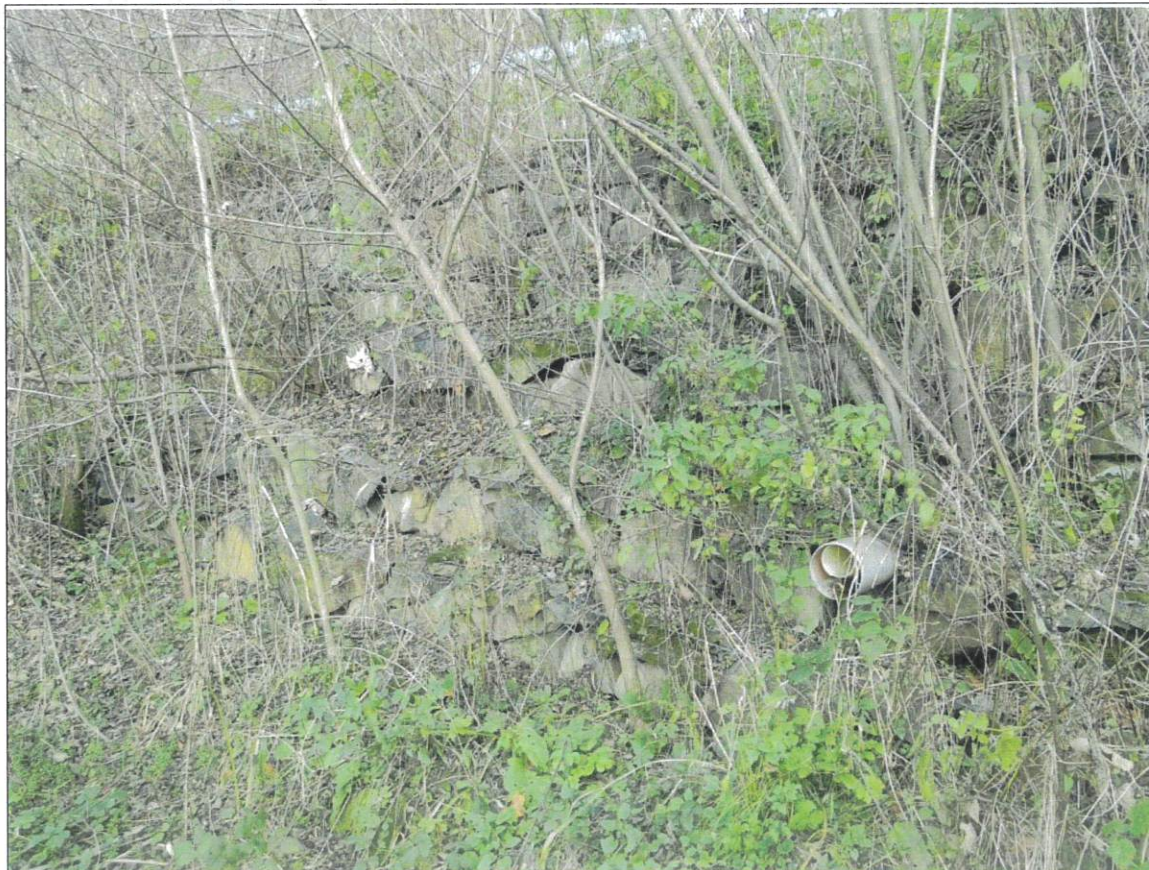
Widok na zabezpieczony koszami gabionowymi korpus drogi

tak	Opis: 2007 r.: odwodnienie i umocnienie skarp drogowych gabionami (w dolnej części osuwiska, wzdłuż drogi powiatowej)
-----	---

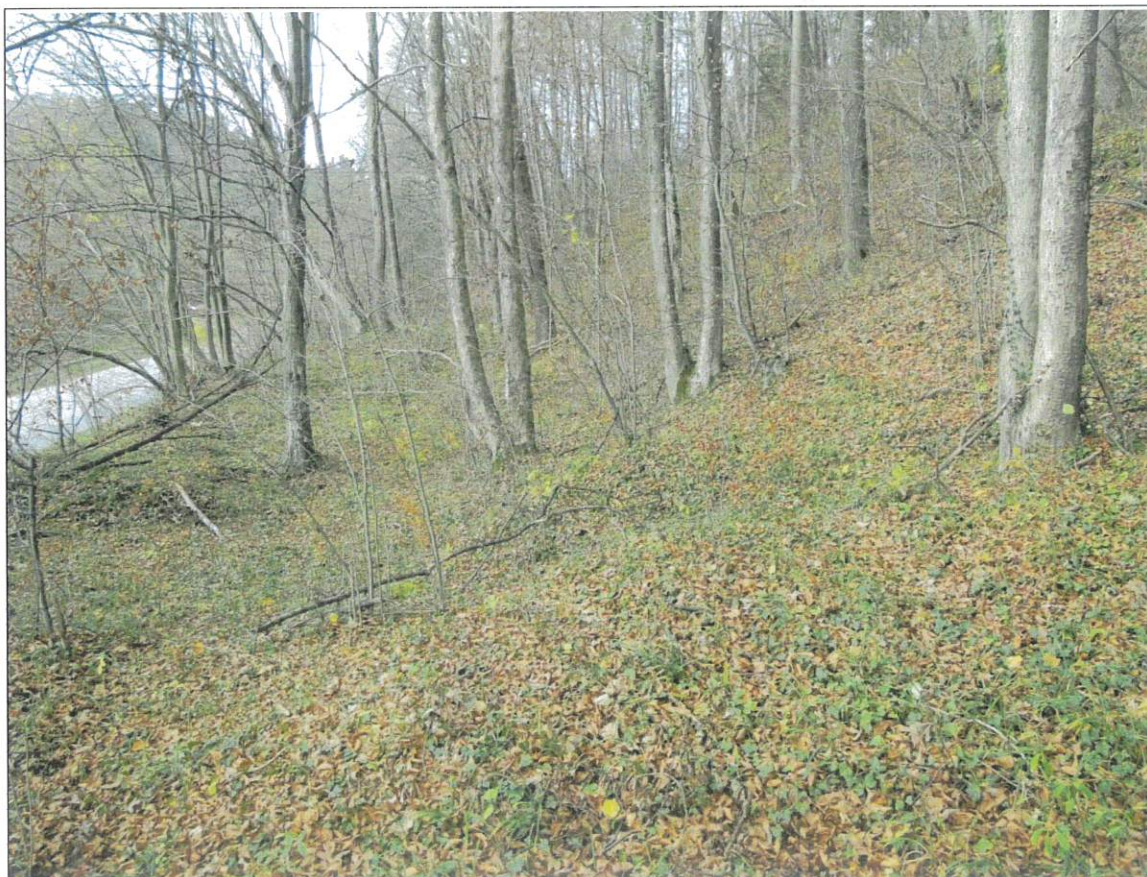
a. Wysokość: <b>3.0 m</b>	b. Nachylenie: <b>19°</b>	c. Szczelny powyżej skarpy: <b>Nie stwierdzono</b>	d. Skarpy drugorzędne: <b>skarpa wtórna w środkowej części osuwiska o wys. ok. 20 m</b>
------------------------------	------------------------------	---	--

Widok na skarpę wtórną oraz koluwia

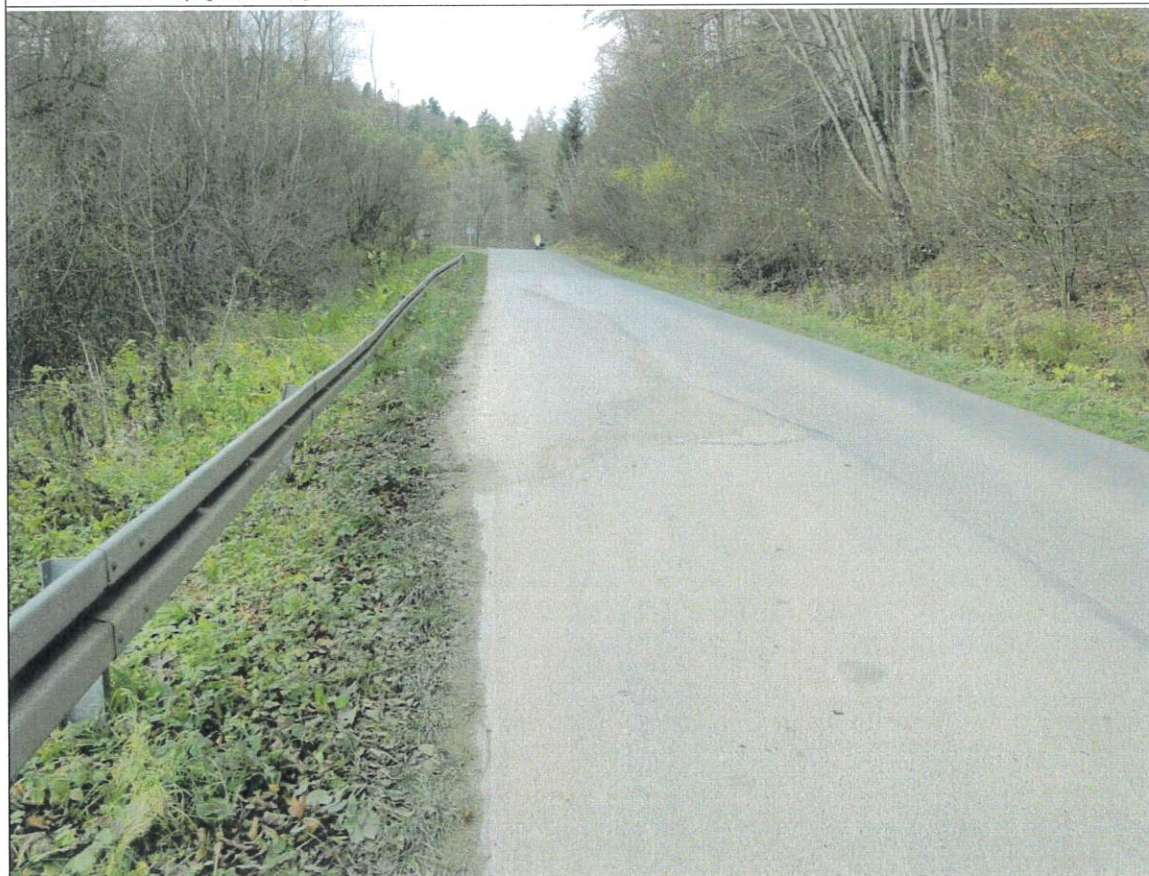
1. Szkody:	2. Zagrożenia:
a. Uprawy: Nie stwierdzono	a. Uprawy: Nie występują
b. Zabudowa: Nie stwierdzono	b. Zabudowa: Nie występują
c. Infrastruktura komunikacyjna: Na asfaltowej nawierzchni jezdni widoczne są spękania oraz ślady napraw, sugerujące jej wcześniejsze uszkodzenia	c. Infrastruktura komunikacyjna: W wyniku uaktywnienia się osuwiska uszkodzeniu może ulec droga powiatowa nr 2227R Załuż – Lesko
d. Linie przesyłowe: Nie stwierdzono	d. Linie przesyłowe: Nie występują
e. Inne: Nie stwierdzono	e. Inne: Nie występują
3. Ocena możliwości wystąpienia dalszych ruchów osuwiskowych: Istnieje możliwość wystąpienia ruchów osuwiskowych po długotrwałych lub katastrofalnych opadach atmosferycznych, a także po długotrwałych roztopach.

Widok na naprawiony fragment jezdni który zlokalizowany jest na obniżeniu korpusu drogi

Zabezpieczenie całego osuwiska ze względu na jego rozmiar jest z ekonomicznego punktu widzenia nieuzasadnione. Przez obszar osuwiska przebiega droga powiatowa nr 2227R Załuż – Lesko z widocznymi uszkodzeniami korpusu drogowego, spowodowanymi przez ruchy masowe. Ewentualne zabezpieczenia powinny dotyczyć rejonu drogi. Pomimo przeprowadzonych w 2007 r. prac stabilizacyjnych nasypu (gabiony), w obrębie drogi występują pęknięcia oraz załamania nawierzchni asfaltowej.
