KARTA REJESTRACYJNA TERENU, NA KTÓRYM WYSTĘPUJĄ RUCHY MASOWE ZIEMI

1 8 - 2 1 - 0 3 5 - 1 2 5 2 6 4

1. Miejscowość: Manasterzec	2. Gmina: Lesko obszar wiejski	3. Powiat: leski	4. Województwo: podkarpackie
5. Numer ewidencyjny działek:			
6. Mapa topograficzna 1 : 10 000: M-34-93-B-c-4		7. Arkusz SMGP 1:50 000: M-34-93-B Tyrawa Wołoska (1042)	8. Współrzędne płaskie prostokątne: X: 189746.0 Y: 741141.0
9. Kraina geograficzna: Słonne Góry		10. Jednostka tektoniczna: Jednostka śląska	11. Zlewnia: San
12. Inne dane lokalizacyjne: Osuwisko zlokalizowane jest ok. 275 m na zachód wzniesienia Sobień. W dolnej części osuwiska przebiega droga powiatowa nr 2227R Załuż – Lesko.

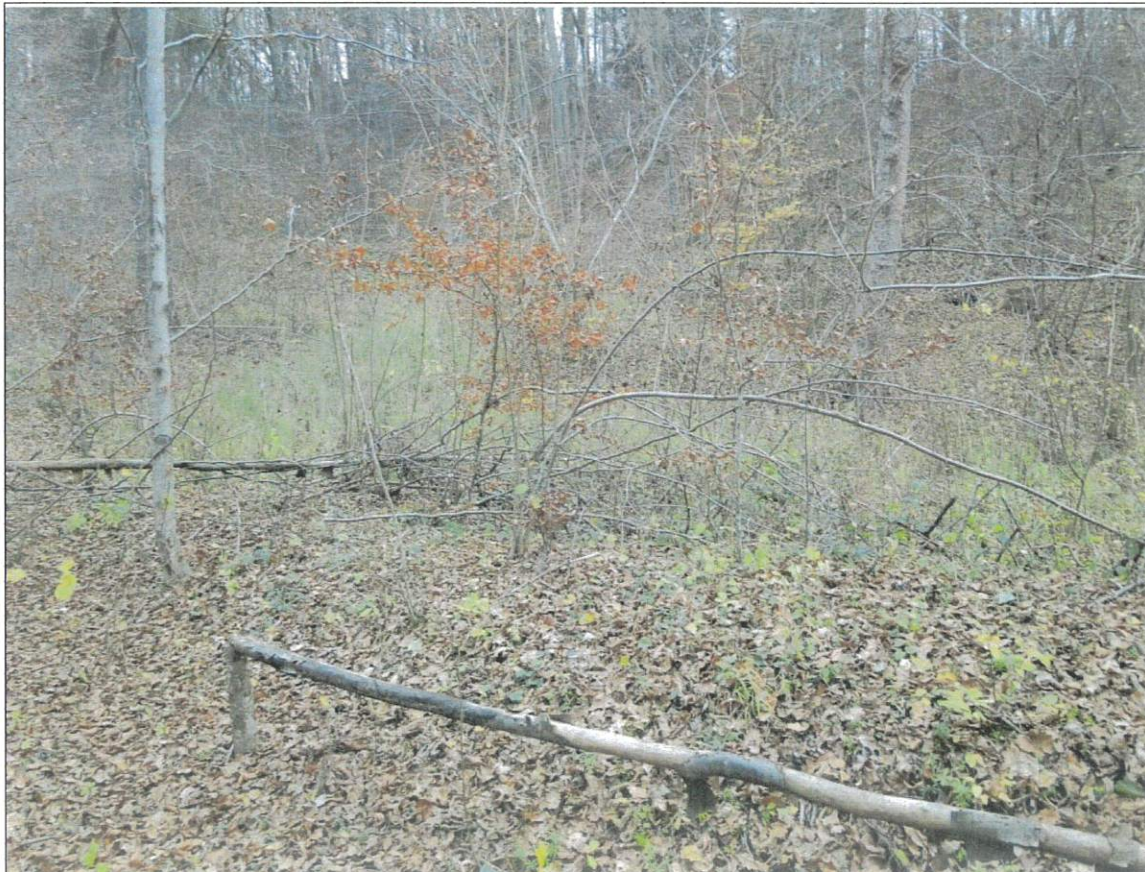
1. Sytuacja geomorfologiczna: stok dolny		2. Układ geologiczny: osuwisko konsekwentne	
3. Rodzaj materiału: osuwisko skalno-zwietrzelinowe	4. Rodzaj ruchu: zsuw	5. Stopień aktywności: aktywne okresowo	
6. Krótki opis: Okresowo aktywny zsuw, rozpoczynający się wyraźną skarpią główną o wysokości ok. 3 m, pod którą znajduje się skarpa wtórna o wysokości ok. 10 m. Poniżej skarpy wtórnej usytuowana jest droga powiatowa nr 2227R Załuż – Lesko. Na drodze widoczne są spękania jezdni asfaltowej oraz łaty z asfaltu sugerujące naprawę jezdni.

Widok na osuwisko

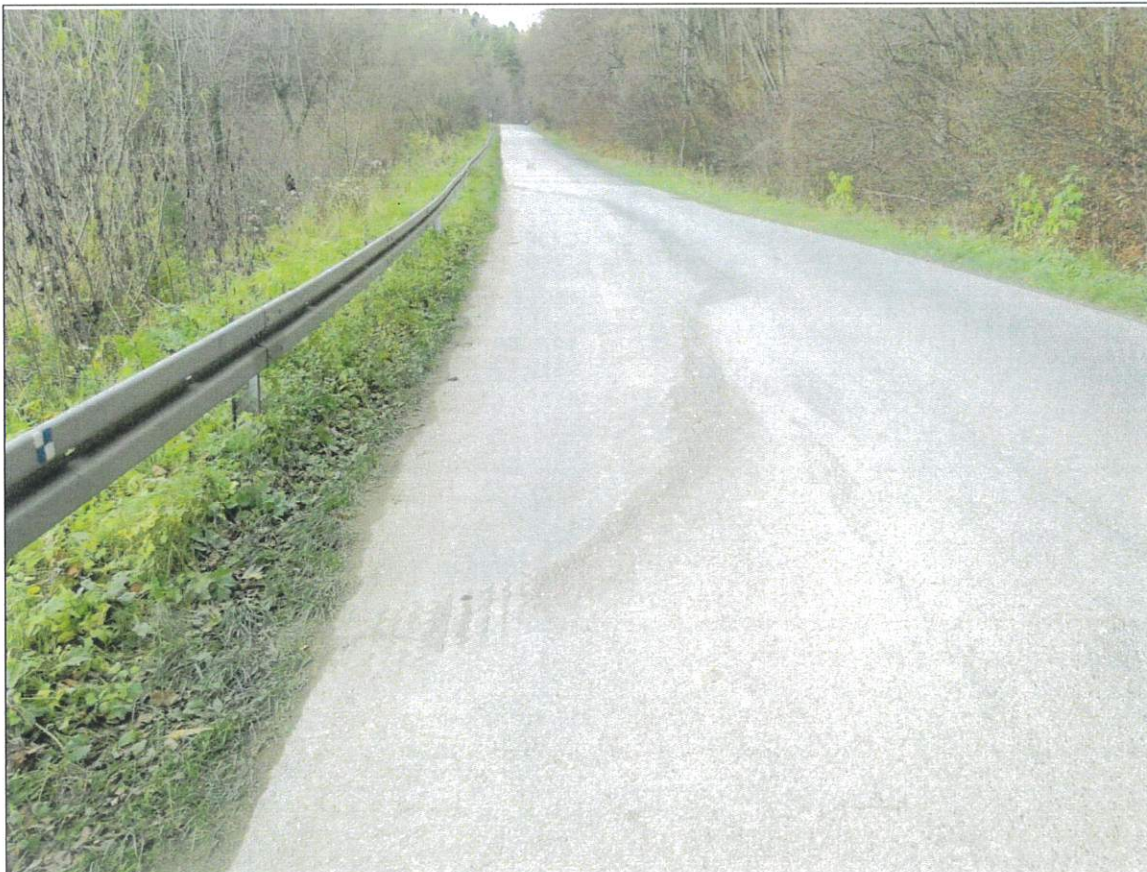
1. Szkody:	2. Zagrożenia:
a. Uprawy: Nie stwierdzono	a. Uprawy: Nie występują
b. Zabudowa: Nie stwierdzono	b. Zabudowa: Nie występują
c. Infrastruktura komunikacyjna: Na asfaltowej nawierzchni jezdni widoczne są spękania oraz ślady napraw, sugerujące jej wcześniejsze uszkodzenia.	c. Infrastruktura komunikacyjna: W wyniku uaktywnienia się osuwiska uszkodzeniu może ulec droga powiatowa nr 2227R Załuż – Lesko.
d. Linie przesyłowe: Nie stwierdzono	d. Linie przesyłowe: Nie występują
e. Inne: Nie stwierdzono	e. inne: Nie występują
3. Ocena możliwości wystąpienia dalszych ruchów osuwiskowych: Istnieje możliwość wystąpienia ruchów osuwiskowych po długotrwałych lub katastrofalnych opadach atmosferycznych, a także po długotrwałych roztopach.

Widok na fragment naprawionej nawierzchni asfaltowej

1. Wskazania do prowadzenia wizji w terenie:		
tak		Obserwacja drogi pod kątem kolejnych spękań, deformacji lub ewentualnych zniszczeń.
2. Wskazania do wprowadzenia monitoringu:		
	nie	
a. Dotychczas prowadzony monitoring powierzchniowy:		
	nie	
b. Dotychczas prowadzony monitoring wgłębny:		
	nie

Zabezpieczenie całego osuwiska ze względu na jego rozmiar z ekonomicznego punktu widzenia jest nieuzasadnione. Przez obszar osuwiska przebiega droga powiatowa nr 2227R Załuż – Lesko, gdzie widoczne są uszkodzenia nawierzchni asfaltowej jezdni spowodowane przez ruchy masowe. Ewentualne zabezpieczenia powinny dotyczyć rejonu drogi, po uprzednim wykonaniu dokumentacji geologiczno-inżynierskiej.
