KARTA REJESTRACYJNA TERENU, NA KTÓRYM WYSTĘPUJĄ RUCHY MASOWE ZIEMI

1 8 - 2 1 - 0 3 5 - 1 2 5 2 6 5

1. Miejscowość: Manasterzec	2. Gmina: Lesko obszar wiejski	3. Powiat: leski	4. Województwo: podkarpackie
5. Numer ewidencyjny działek:			
6. Mapa topograficzna 1 : 10 000: M-34-93-B-c-4	7. Arkusz SMGP 1:50 000: M-34-93-B Tyrawa Wołoska (1042)	8. Współrzędne płaskie prostokątne: X: 189721.0 Y: 741276.0	
9. Kraina geograficzna: Słonne Góry	10. Jednostka tektoniczna: Jednostka śląska	11. Zlewnia: San	
12. Inne dane lokalizacyjne: Osuwisko zlokalizowane jest na południowo-zachodnim zboczu wzgórza bez nazwy (381,1 m). Przez dolną część osuwiska przebiega powiatowa nr 2227R Załuż – Lesko.

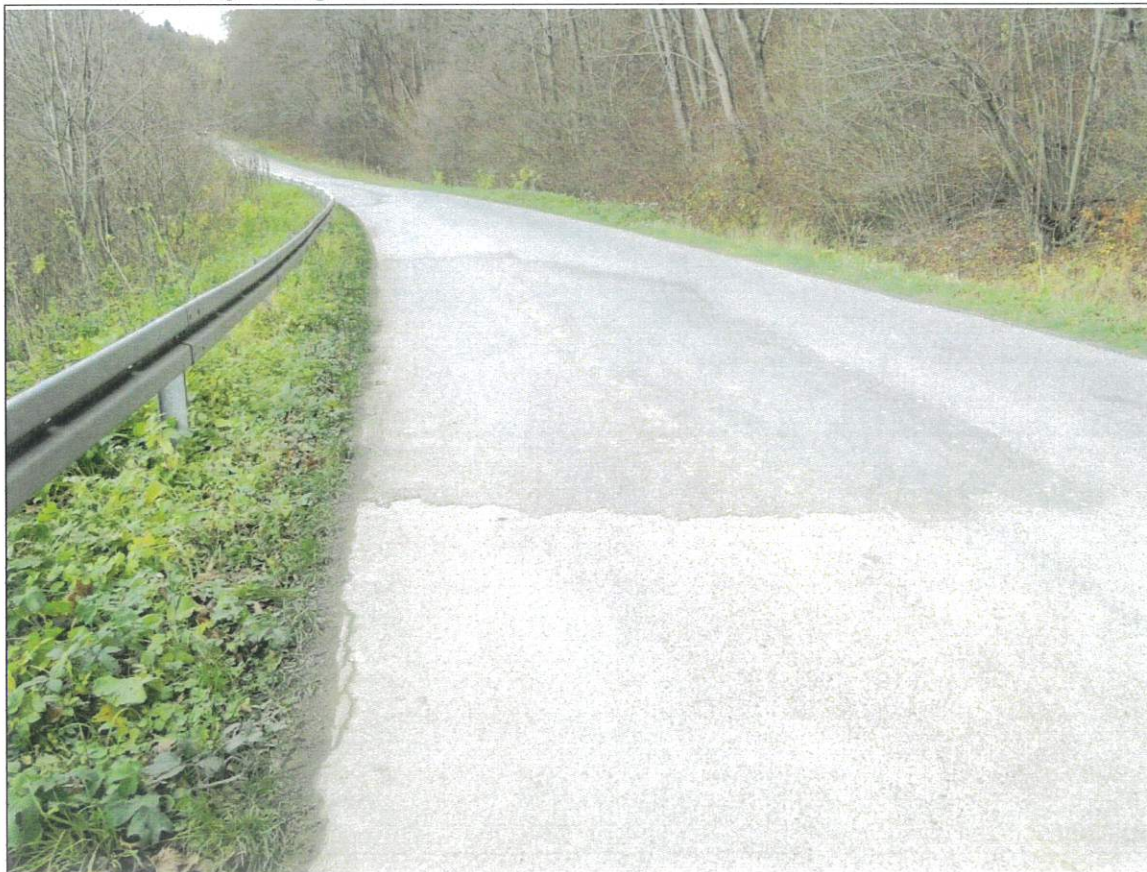
1. Szkody:	2. Zagrożenia:
a. Uprawy: Nie stwierdzono	a. Uprawy: Nie występują
b. Zabudowa: Nie stwierdzono	b. Zabudowa: Nie występują
c. Infrastruktura komunikacyjna: Na asfaltowej nawierzchni jezdni widoczne są spękania oraz ślady napraw, sugerujące jej wcześniejsze uszkodzenia.	c. Infrastruktura komunikacyjna: W wyniku uaktywnienia się osuwiska uszkodzeniu może ulec droga powiatowa nr 2227R Załuż – Lesko.
d. Linie przesyłowe: Nie stwierdzono	d. Linie przesyłowe: Nie występują
e. Inne: Nie stwierdzono	e. Inne: Nie występują
3. Ocena możliwości wystąpienia dalszych ruchów osuwiskowych: W przypadku wystąpienia intensywnych i/lub długotrwałych opadów lub prac drogowych, które mogą narazić na utratę stateczności stok w obrębie osuwiska istnieje możliwość jego uaktywnienia.

Widok na fragment naprawionej nawierzchni asfaltowej

Zabezpieczenie całego osuwiska ze względu na jego rozmiar z ekonomicznego punktu widzenia jest nieuzasadnione. Przez obszar osuwiska przebiega droga powiatowa nr 2227R Załuż – Lesko z widocznymi uszkodzeniami asfaltowej nawierzchni jezdni spowodowanymi ruchami masowymi. Ewentualne zabezpieczenia powinny dotyczyć rejonu drogi. Pomimo przeprowadzonych prac stabilizacyjnych nasypu (gabiony) nadal widoczne są pęknięcia oraz załamania nawierzchni asfaltowej. W przypadku zamiaru stabilizacji osuwiska lub wykonania innych prac zabezpieczających, należy najpierw sporządzić dokumentację geologiczno-inżynierską.

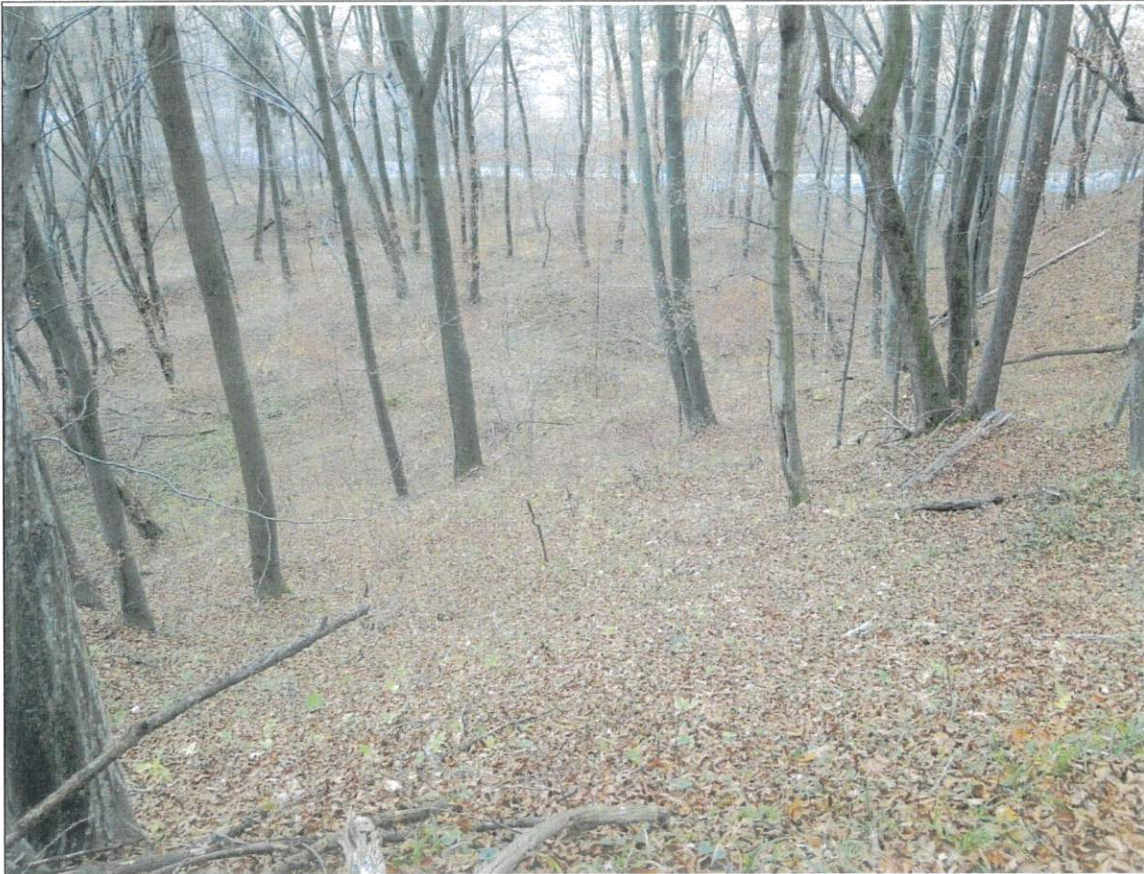
Widok na koluwia

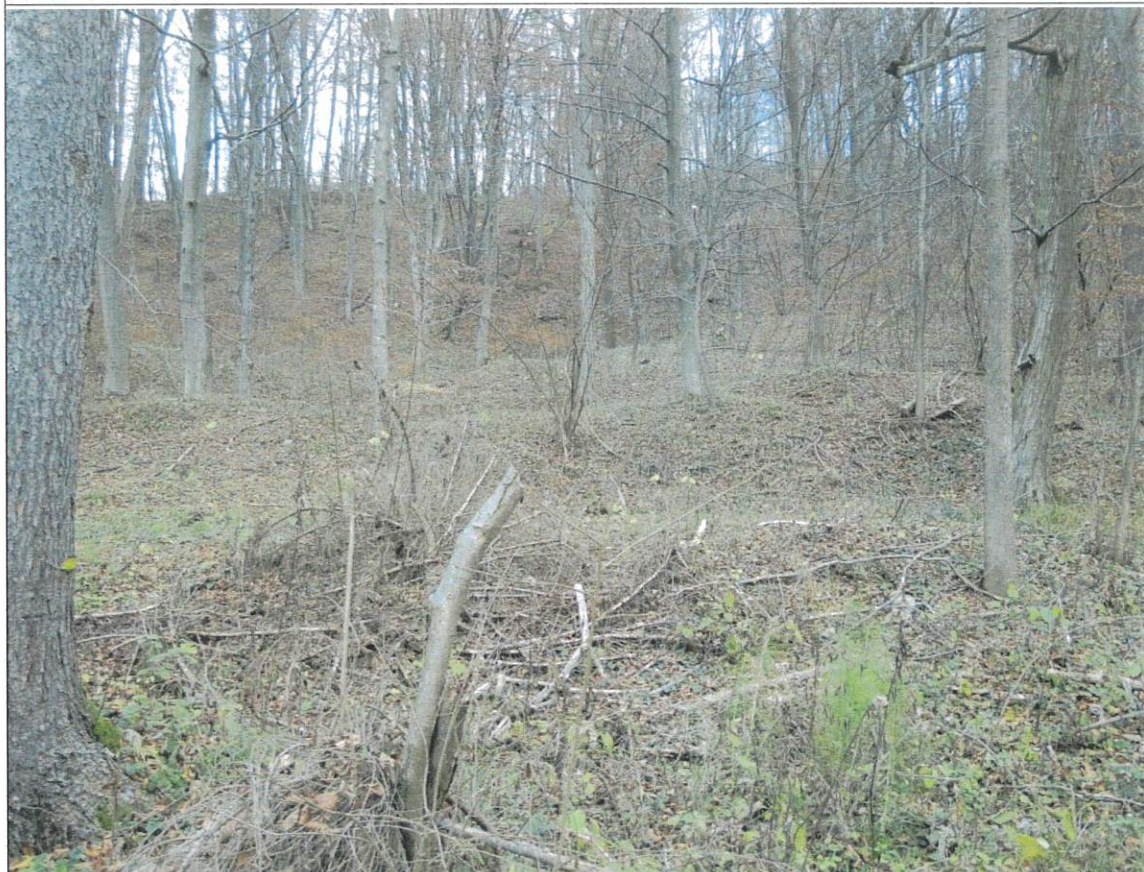
a. Wysokość: 3.0 m	b. Nachylenie: 32°	c. Szczeliny powyżej skarpy: Nie stwierdzono	d. Skarpy drugorzędne: Dwie skarpy wtórne, w środkowej części osuwiska, o wys. ok. 22 m i 3 m
------------------------------	------------------------------	--	---

Widok na skarpe wtórną oraz koluwia
